Sag	Mozartsvej 6-8, Schubertsvej 2-12, Wagnersvej 6-8 og Beethovensvej 1-13, København SV.	Sags nr.	12553
Emne	Karnapper, fugt i forbindelse hermed	Dato	rev. d.04-10-2021
Til	Bestyrelsen	Side	1/6

I forbindelse med konstaterede problemer omkring skimmeldannelser i karnap Beethovengade [redacted] blev undertegnede bedt om at afdække årsag og hvorledes forholdet i givet kunne afhjælpes.

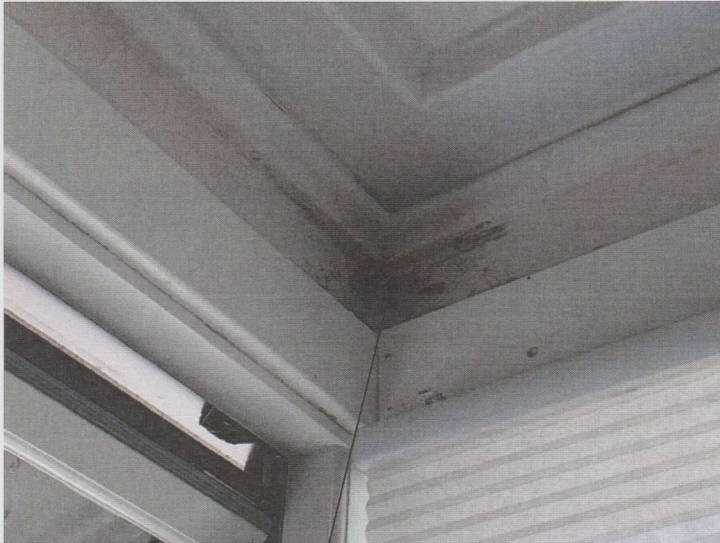
Der kunne konstateres tydelig skimmeldannelse i overgang loft/væg ved dør til altan.

Skimmeldannelse ved loft.

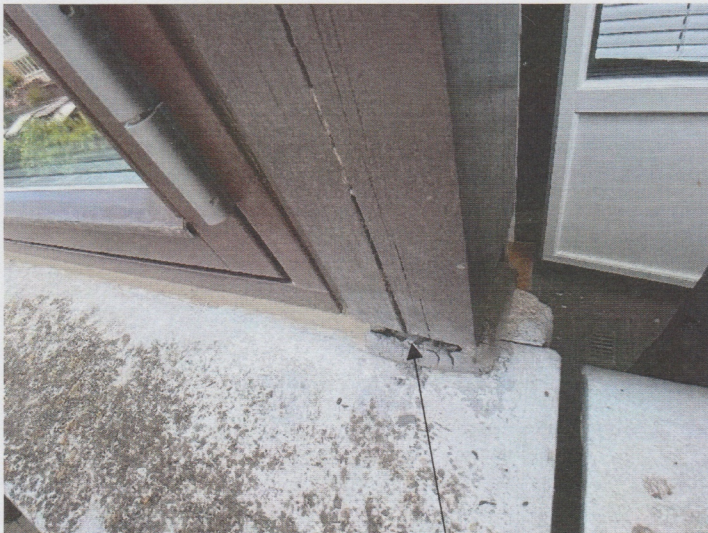
Udvendigt kunne det konstateres at fuge i bund af vinduet er kraftigt nedbrudt og har sluppet underlag. Det giver basis for vandindtrængen imellem sålbænk og vindue, se billede.

Defekt fuge og algevækst på sålbænk

Hvis det samme var tilfældet for overliggende lejemål kunne det give anledning til fugtindtrængen i konstruktionen på 1 sal og dermed skimmeldannelse.

1. På baggrund af det store antal defekte vinduesfuger bør disse generelt eftergås og udskiftes i nødvendigt omfang således, at fugtindtrængen hindres imellem mur/vinduer.
2. Da næsten alle brystningsplader er revnede, bør disse tættes eller udskiftes for at sikre en tæt klimaskærm.
3. Sålbenke i stueetage bør generelt eftergås, da de alle de besigtigede har revner.
4. Sålbenke i øvrige etager bør afrensnes og overfladebehandles.

1. Få lavet en miljøanalyse af fuger for at afklare om de indeholder miljøskadelige eller farlige stoffer. Det er lovpligtigt for en bygningsejer i.f.m. forestående arbejder.
2. Få opsat et mindre stillads for ophugning i brystning med revner for at afdække omfang af skader i indeliggende konstruktioner/fastgørelser samt en skimmelundersøgelse indvendigt imellem træpaneler/brystning.
På baggrund heraf få lavet et udbudsmateriale for afhjælpning af skader.
3. Få repareret sålbænke i stueetage og få lavet et vandafvisende lag oven på disse.

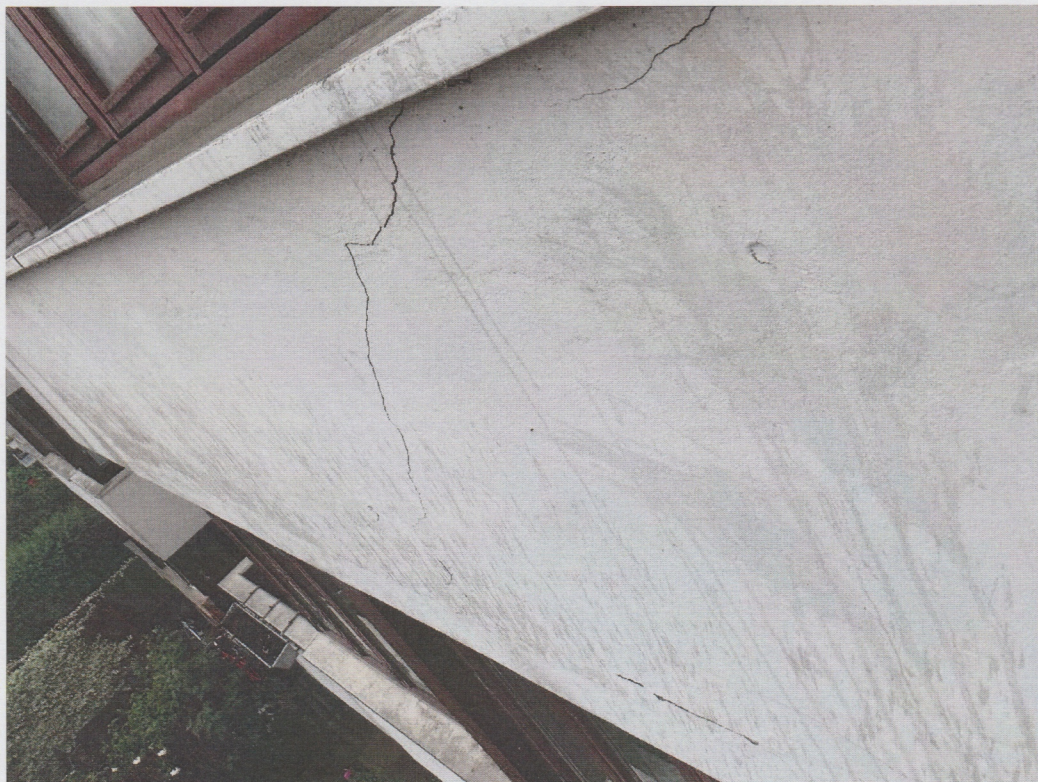
Revner i brystninger giver ligesom defekte fuger risiko for vandindtrængen samt frostsprængninger i brystningsplader med der af følgende risiko for råd og svamp.

Typisk brystning med revner
